GUSTAV ADOLFI GÜMNAASIUM

SIIM RAUD

11. KLASS

KULUVUS GUSTAV ADOLFI GÜMNAASIUMI PEATREPI JA MUINSUSKAITSEAMETI MAJA TREPI NÄIDETEL

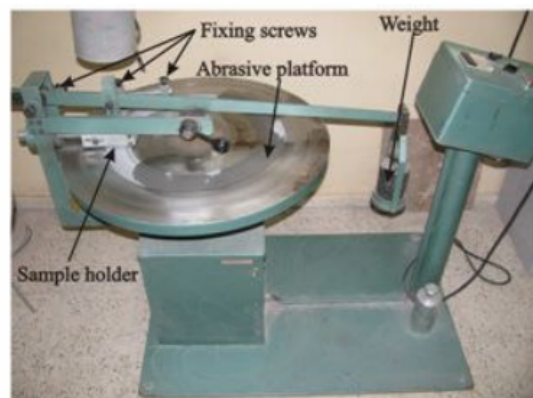
Joonis 3. Bohme kuluvustesti seadeldis (Çobanoğlu, Çelik, & Alkaya, 2010, lk 3401)

See meetod on vanem kui WWA. Tööpõhimõttelt on need küllaltki sarnased. Bohme kuluvustestis keerleb kulutusketas horisontaalselt ja uuritavat kivi surutakse raskusega selle vastu. (vt Joonis 3)

1. Counterweight
2. Test track
3. Loading weight

4. Specimen holder
5. Specimen
6. Rotating disk

Figure 5. Bohme abrasion test device.

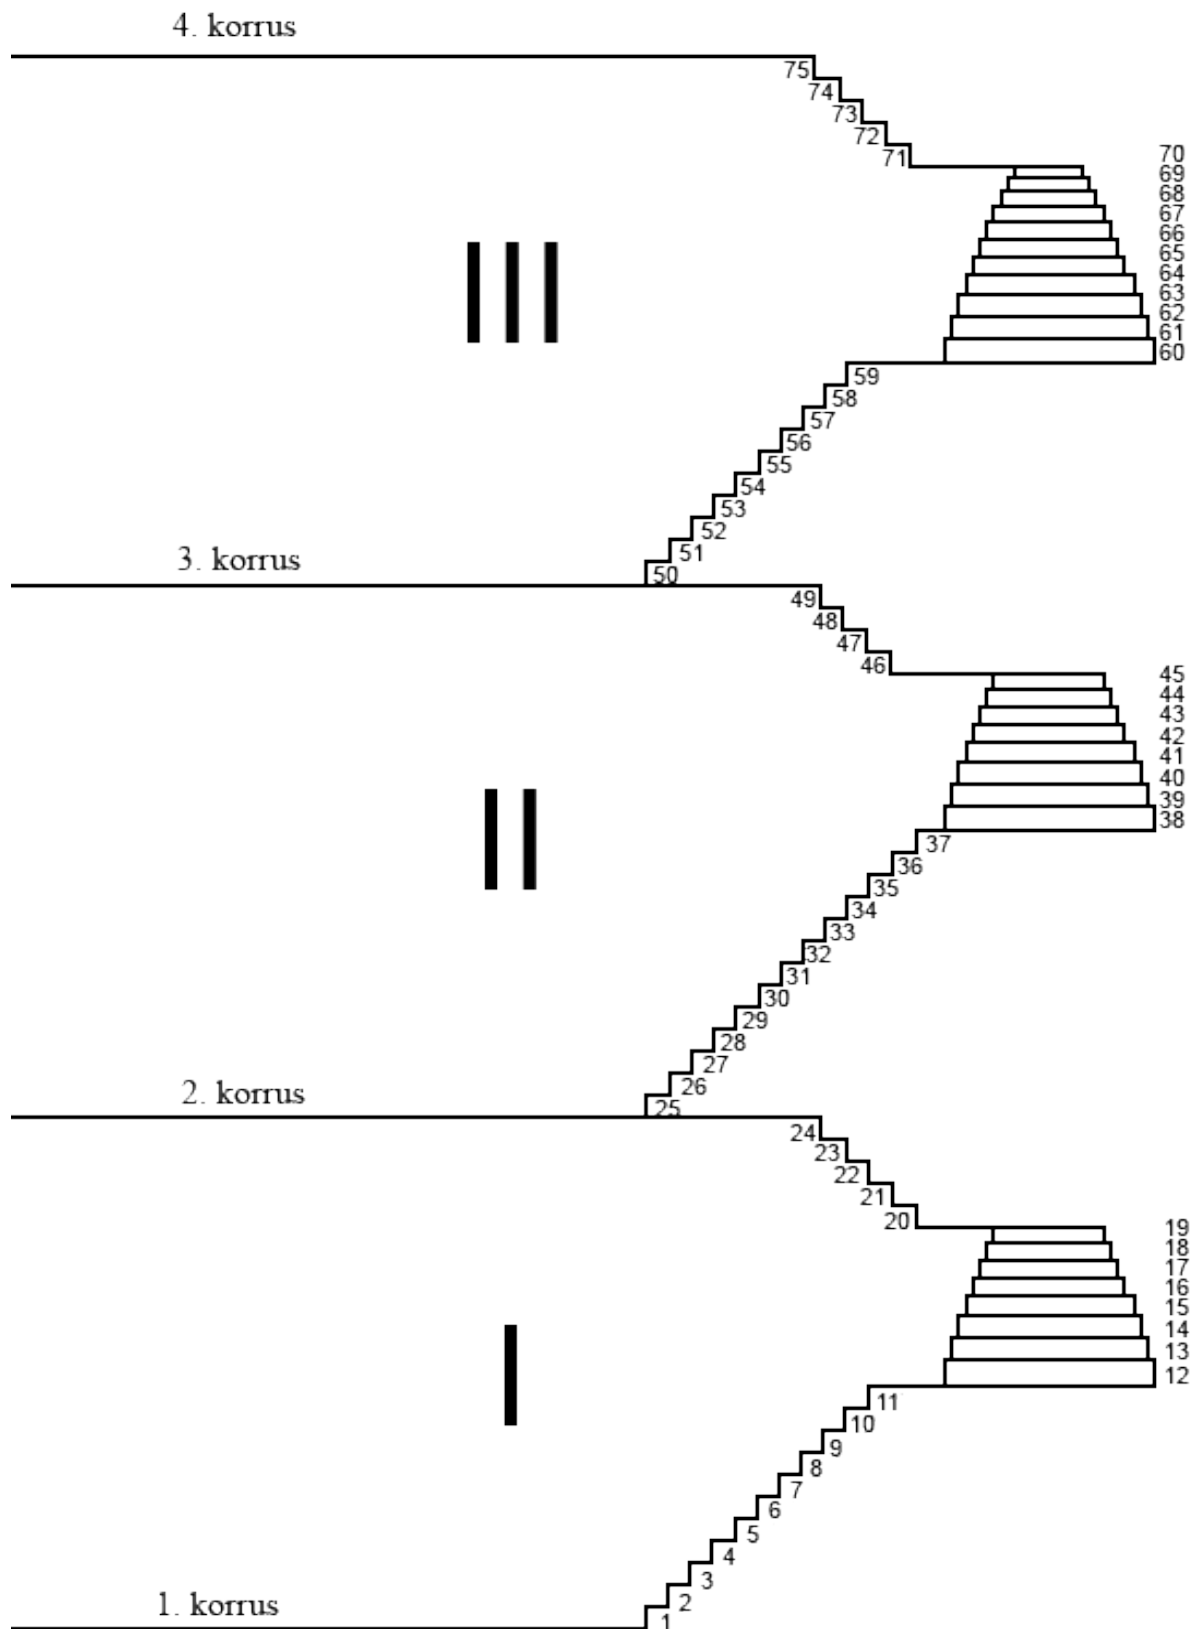
Joonis 5. GAGi peatrepi astmete ja korrustevaheliste treppide nummerdamine

Trepp algab esimeselt korruselt ja lõppeb neljandal. Trepil vasakul ääres on käsipuu. Iga korruse vahel on trepp jaotatud kolmeks käiguks. Autor nummerdas astmed, alustades kõige alumisest. Korrustevahelised trepid on jagatud vastavalt I, II ja III. (vt Joonis 5)

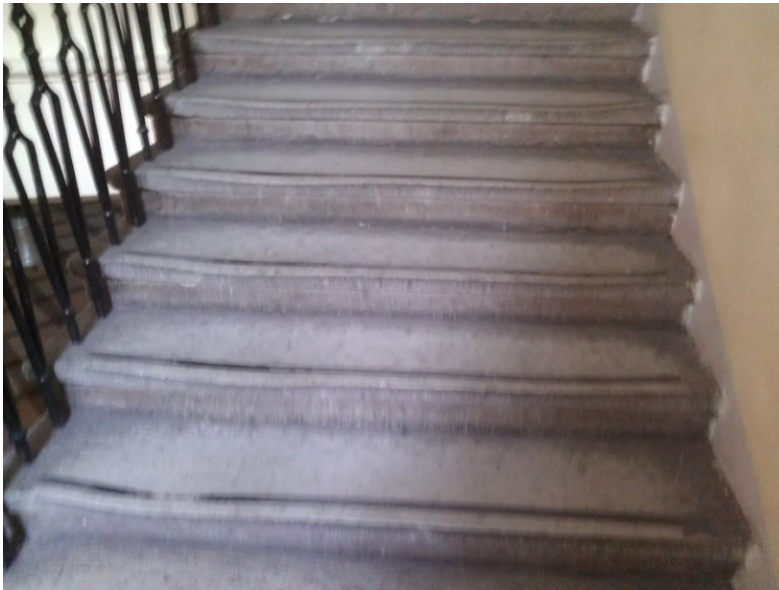
Joonis 6. GAGi peatrepp

Muinsuskaitseameti hoone, mis asub Pikk tänav 2, on ehitatud aastatel 1921–1923 ja arhitektiks on Artus Perna (Pikk tänav, 2013). Seega on trepp vaid 13 aastat noorem GAGi II ja III trepist ning sobib võrdluseks hästi. Astmeplaadid sarnanevad välimuselt väga koolitrepi astmeplaatidele (vt Joonis 6 ja 7). Võib oletada, et tegemist on sama materjaliga. Trepil paremas servas on käsipuu. Majal on 6 korrust ja 127 trepiastet. Autor nummerdas astmed eelmise trepiga sama süsteemi alusel (vt Joonis 8).

Seda, et vasakpool on rohkem kulunud, võib märgata juba vaatlusega. Samuti on näha, et vasakul ulatuvad lohud rohkem trepi serva kui paremal. Tõenäoliselt tuleneb säärane kulumine asjaolust, et inimestele meeldib end käsipuust kinni hoides trepi astmetelt alla libistada. (vt Joonis 6)
